令和 4 年 10 月

高岡小学校のイチョウの診断報告書

日本樹木医会 鹿児島県支部
支部長 樹木医 佐伯直憲

令和4年8月、曾於市末吉町高岡小学校のイチョウの枝が落下したことによる事故を受け、今後の管理方法及び樹勢について調査して欲しい旨の要請を曾於市教育委員会より受けた。

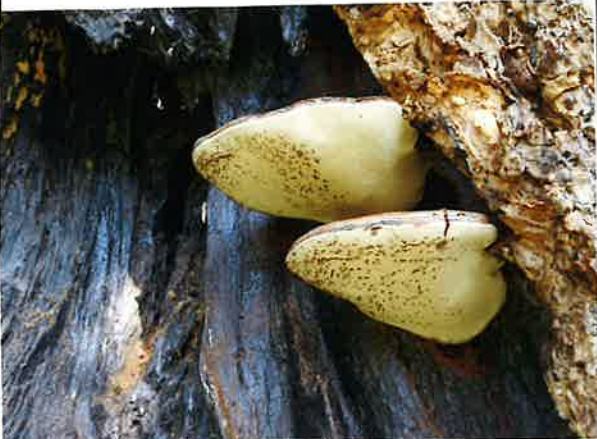
<p>部位〔 コフキササルノゴシカ 〕</p>

る。また、腐朽部分から白色腐朽菌のコフキササルノコシカケの子実体（キノコ）が数か所発生している。（写真1、写真2）また腐朽部の上部に不定根の発生の兆しがある。

幹は、西側の腐朽部分に白色腐朽菌のコフキササルノコシカケの子実体（キノコ）があるために、木質部内部まで腐朽していると思われる。

腐朽部は、木質内部まで腐朽している可能性が高いが、現在腐朽を完全に治癒する治療方法はない。そのため、今後子実体が発生す可能性が高いため、物理的に発生した子実体を撤去し腐朽防止剤を塗布するしかない。

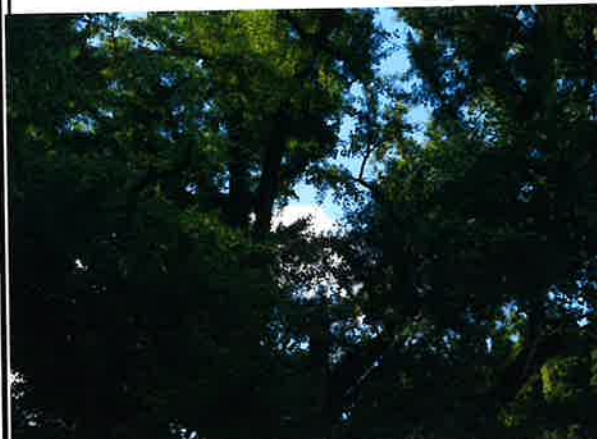
<p>部位〔 枝毀損部 〕</p>

樹形は四方に伸びて自然樹形に近く、樹冠部に小枝の枯れが若干あるが、太枝も多く東南側の高さ約7mにある太枝が枝の途中で折れている。（写真5）また枝葉も多く、重心は上にある。

危険度は、今回、太枝が折損して落下して事故が起こったために、大枝折れの可能性が高く、幹下部の腐朽部分が大きいために、幹折れの可能性がある。

剪定は、全体の樹形を見ながら楕円状に剪定する。高所で作業するために、高所作業車やクレーン車を使用して枝裂けを防ぐために枝下に切り込みを入れた後、上部から切断する。切断面は腐朽を防ぐために腐朽防止剤を塗布する。
