令和 4 年 10 月

高岡小学校のイチョウの診断報告書

日本樹木医会 鹿児島県支部
支部長 樹木医 佐伯直憲

令和4年8月、曾於市末吉町高岡小学校のイチョウの枝が落下したことによる事故を受け、今後の管理方法及び樹勢について調査して欲しい旨の要請を曾於市教育委員会より受けた。

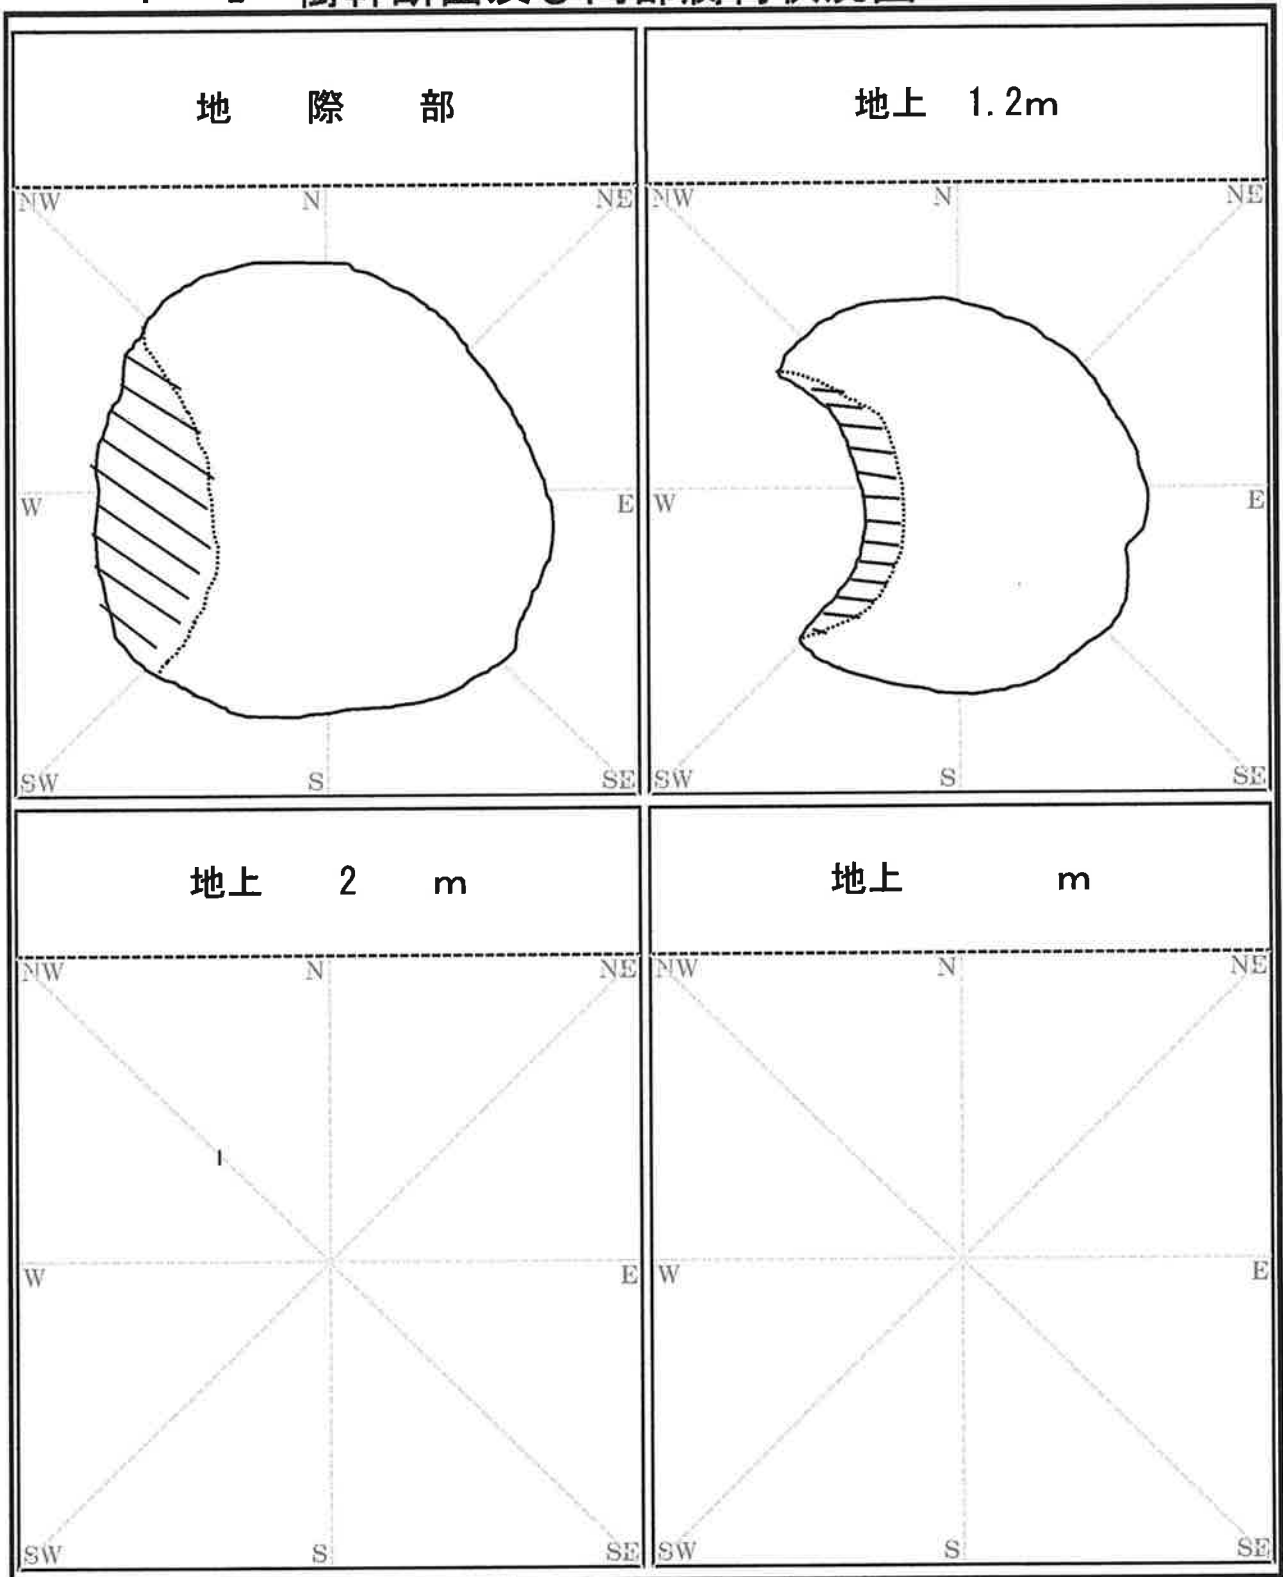
4 - 2 樹幹断面及び内部腐朽状況図

幹は、西側の腐朽部分に白色腐朽菌のコフキササルノコシカケの子実体（キノコ）があるために、木質部内部まで腐朽していると思われる。

項目 \ 部位		幹辺材腐朽・胴枯れ	幹心材腐朽	根株腐朽
木材腐朽	程度	0・1・2・③・4	0・1・2・3・④	①・1・2・3・4
	病状 種類	亀裂部分より辺材腐朽	西側 幹腐朽 コフキササルノコシカケ

腐朽部は、木質内部まで腐朽している可能性が高いが、現在腐朽を完全に治癒する治療方法はない。そのため、今後子実体が発生す可能性が高いため、物理的に発生した子実体を撤去し腐朽防止剤を塗布するしかない。

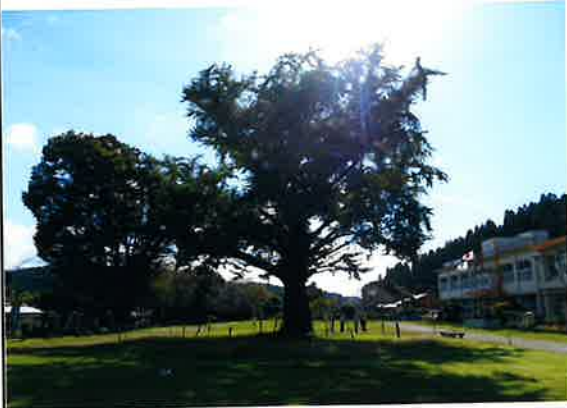
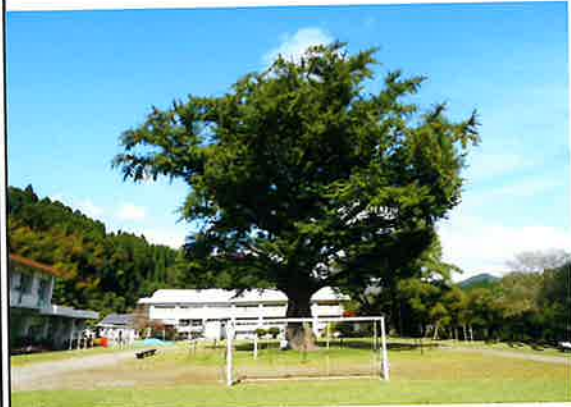
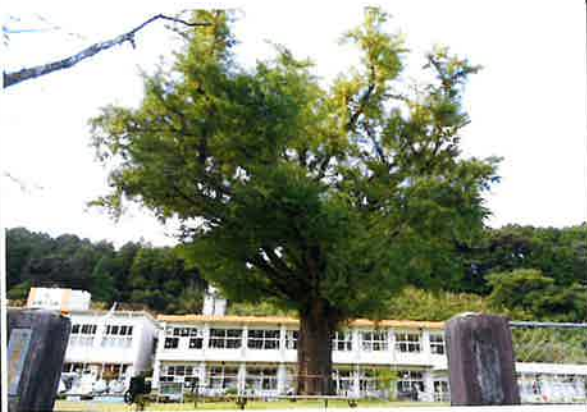
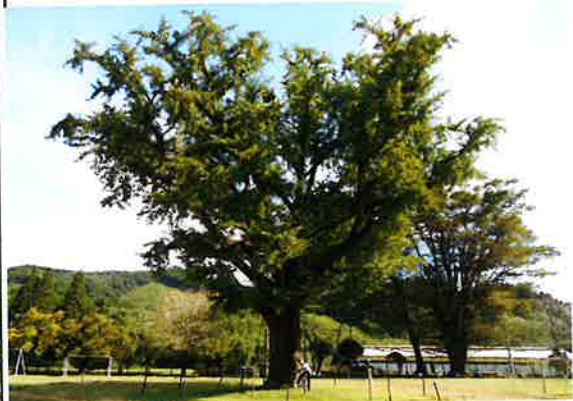
4-3 樹形写真

樹形は四方に伸びて自然樹形に近く、樹冠部に小枝の枯れが若干あるが、太枝も多く東南側の高さ約7mにある太枝が枝の途中で折れている。（写真5）また枝葉も多く、重心は上にある。

樹勢は、枝が四方に伸び葉が多く葉色や大きさに異常はなく、樹形も自然樹形に近いため、イチヨウ自体の重心は上部にある。

そのために、イチヨウ上部の緑量に対して幹下部に腐朽部分があるために、将来腐朽部分で幹折れする可能性がある。よって、イチヨウ上部の太枝を強剪定して重心を下げる必要がある。

剪定は、全体の樹形を見ながら楕円状に剪定する。高所で作業するために、高所作業車やクレーン車を使用して枝裂けを防ぐために枝下に切り込みを入れた後、上部から切断する。切断面は腐朽を防ぐために腐朽防止剤を塗布する。

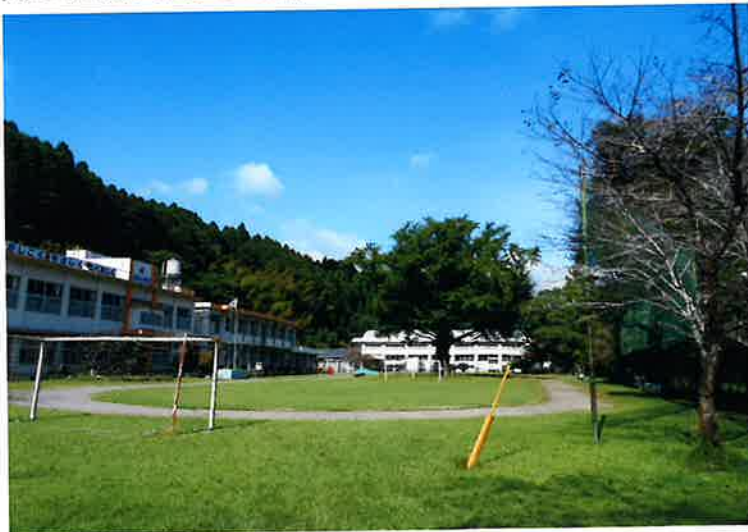
遠景(周囲の状況が分かる写真)

イチョウの周囲は杉丸太とロープによる柵が設置され、さらにその外側に事故後設置されたと思われるロープ柵が設置されている。周囲は芝生状になり草本植物に覆われている。また、周囲には日照不足の原因となる樹木及び建造物はない。(写真1)

当該木の周囲の環境は、日照不足となる支障木や建造物もなく良好な生育環境が形成され、根系もロープ柵内で植栽基盤が守られているため良好な環境が保たれている。
