# 曾於市 公園施設長寿命化計画

2022年3月

鹿児島県曾於市建設課計画係

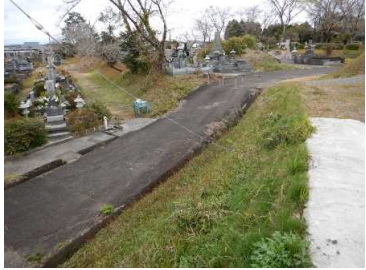
公園施設種類	公園施設名	設置公園数	主な公園施設の現況写真			
園路広場	広場	58	<p style="text-align: center;">広場</p>  	<p style="text-align: center;">園路</p>

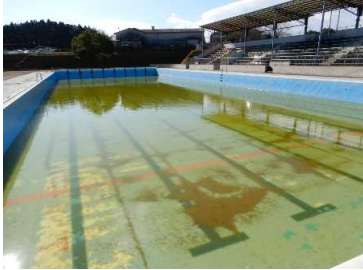
公園施設種類	公園施設名	設置公園数	主な公園施設の現況写真	
遊戯施設	砂場	7	<p>健康遊具</p>  	<p>グラウンド</p>  
	健康遊具	5		
	その他	13		
運動施設	グラウンド	5	<p>プール</p>

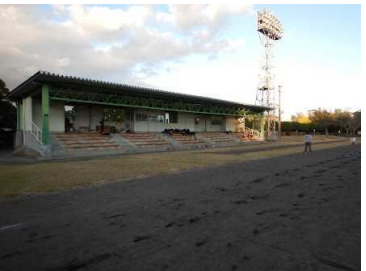
<p>テニスコート</p>  
	プール	6		
	グラウンドゴルフ場	3		
	バスケットゴール	2		
	テニスコート	6	<p>体育館</p>  	<p>本部席</p>
